Tar husbyggare geoteknisk säkerhet på allvar?

Sedan 1 januari 2011 ska standarden Eurokod 7 användas för att garantera geotekniska konstruktioners säkerhet. Efter att på nära håll ha följt ett pågående husprojekt ifrågasätter vi nu hur väl uppföljningen av pågående grundläggningsarbeten för byggnader fungerar. Hur lätt ska det vara att strunta i säkerheten – och komma undan med det utan konsekvenser?

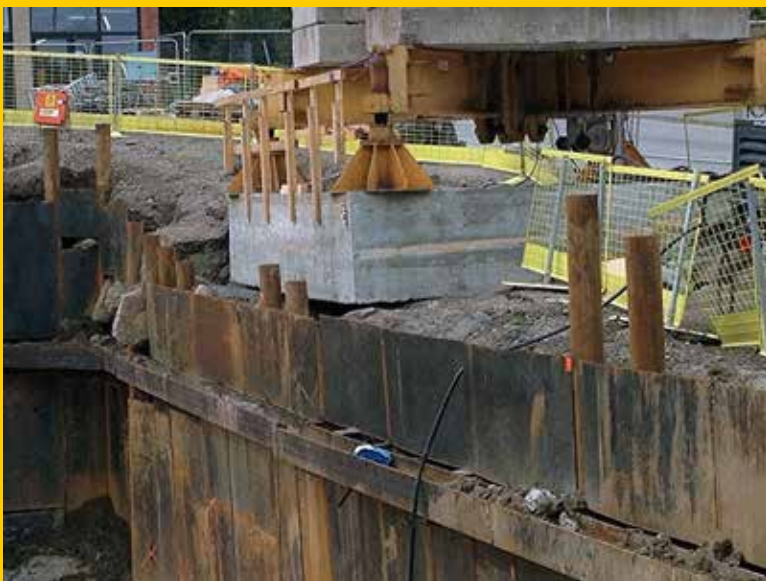
Att en sådan spont rör på sig är i och för sig normalt, men ingen av oss har någonsin sett en så djup schakt stödjas av en konsolspont. När man dessutom lade upp schaktmassor alldeles på kanten av schaktgropen blev rörelserna alldeles för stora. Det syntes tydliga sättningar och sprickor i marken runt sponten på flera ställen. Precis invid kanten stod en hög byggkran på ett pålat betongfundament. Allt eftersom marken under plattan satte sig, började plattan bit för bit hänga fritt över markytan.

Stora mark-sättningar under kranfundamentet på grund av kraftigt utbuktande spont, vilket ses på det icke-kontinuerliga hammarbandet.

SÅ FORT VI BÖRjade MISSTÄNKA att det fanns stora brister i säkerhetsarbetet tog vi kontakt med Akademiska hus projektledare, förklarade vilka vi var och påtalade att sponten sannolikt inte har den säkerhetsnivå som EC7 kräver. Vi fick då veta att de som beställare också haft synpunkter på konstruktionen och några dagar senare stoppades arbetet. Sponten avlastades på utsidan på de ställen där man kom åt och man täppte igen hål i spontväggen, där jordmaterial tidigare sipprat in i schakten.

På den sida där sponten rört sig mest kompletterades spontrören med ingjutna balkar. Med tanke på hur det såg ut, misstänkte vi att man valt att forcera bygget och – för syns skull – lappat och lagat den felaktigt utförda designen, i stället för att seriöst åtgärda felaktigheterna med en design som uppfyller säkerhetskraven. Därför kontaktade vi projektledaren igen. Han påstod att man anlitat en oberoende konstruktör (dock från samma konsultföretag som projektledaren) och att man nu hade kontroll på spontens rörelser.
